12 Ocena stanu kotłów

Ocenie poddano kocioł gazowy DE DIETRICH typ REMEHA P500 o nr fabr. 01512320, oznaczony przez autora „I” oraz kocioł gazowy o nr fabr. 01512321 oznaczony jako „II” (patrz: Foto 1). Zgodnie z „Danymi technicznymi” zbudowany z 10 członów, co daje uzyskanie mocy znamionowej jednego kotła 1500 kW oraz mocy cieplnej na poziomie 1646 kW. Komora spalania wykonana z żeliwa w kształcie cylindrycznym. W celu ułatwienia i uproszczenia konserwacji kotła wykonano wyciąganą płytę czołową kotła. Po odchyleniu płyty zapewniony jest bezpośredni dostęp do komory spalania. Korpus kotła izolowany jest matą lamelową, zaś obudowa (płaszcz kotła) wykonana jest z demontowanych, estetycznie malowanych stalowych blach. Montaż i demontaż palnika nie sprawia większych trudności.

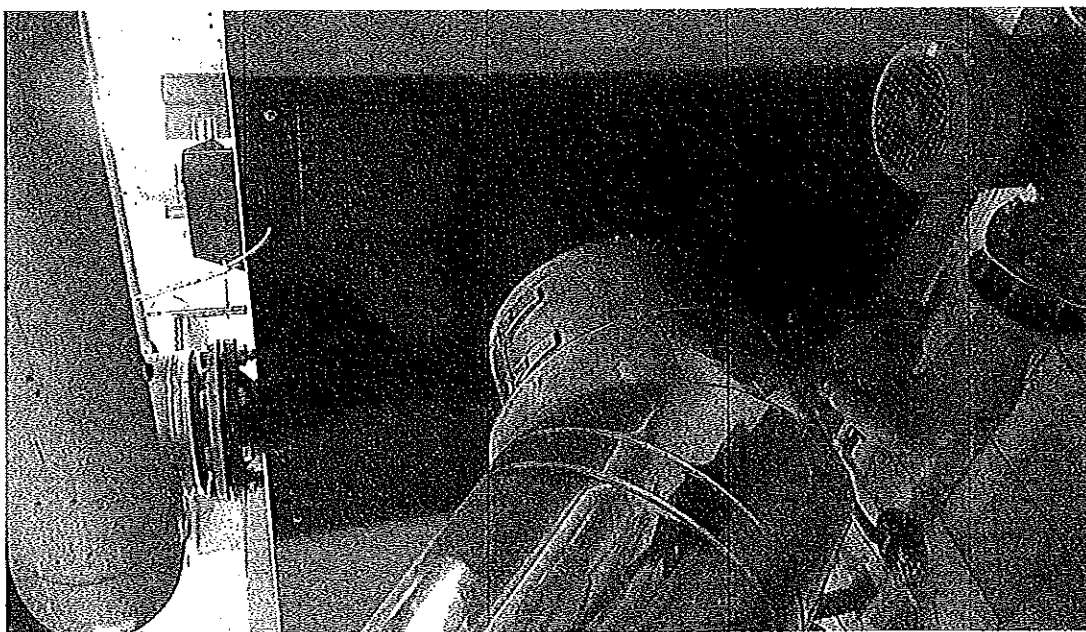
Foto 2: Stan wizualny kotła I.

Oględziny kotła I wykazały, że obudowa, palnik, wentylator są nieuszkodzone (patrz: Foto 2).

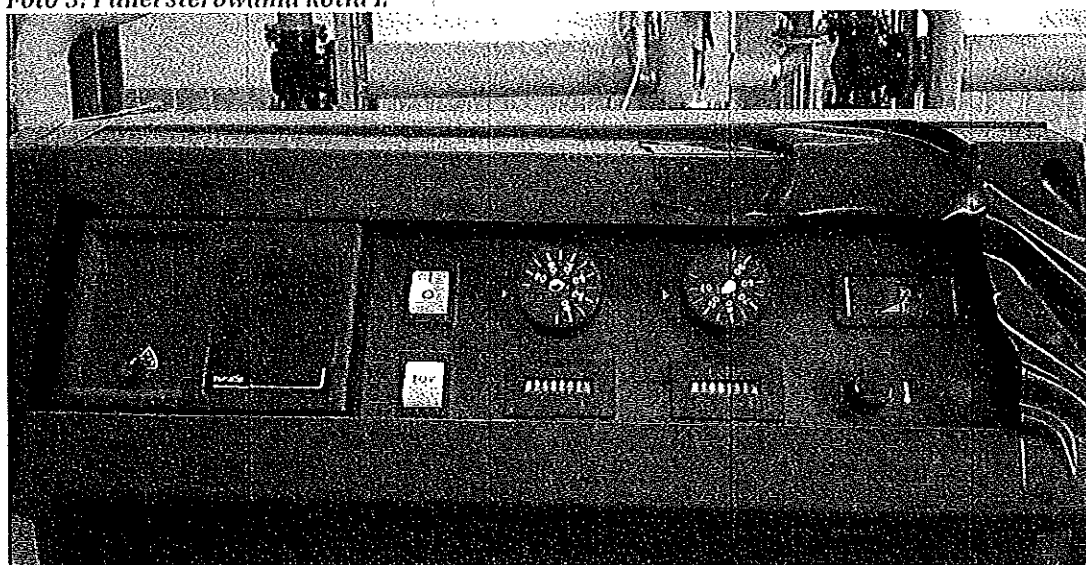
Foto 3: Panel sterowania kotła I.

Natomiast górna część obudowy panelu sterowania w kotle I jest uszkodzona, zabezpieczona czarną taśmą chroniącą przed dalszym uszkodzeniem (patrz: Foto 3).

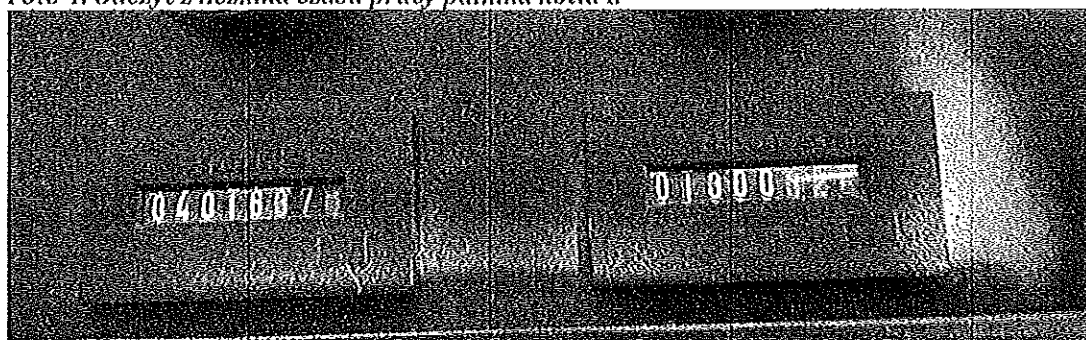
Foto 4: Odczyt z licznika czasu pracy palnika kotła I.

Stan wizualny wszystkich wskaźników i regulatorów jest bardzo dobry. Z licznika czasu pracy palnika odczytano czas pracy dla 1+2 stopnia regulacji palnika i przeliczono na doby z czego wynika, że pracował 104 dni w ciągu całego okresu eksploatacyjnego (patrz: Foto 4).

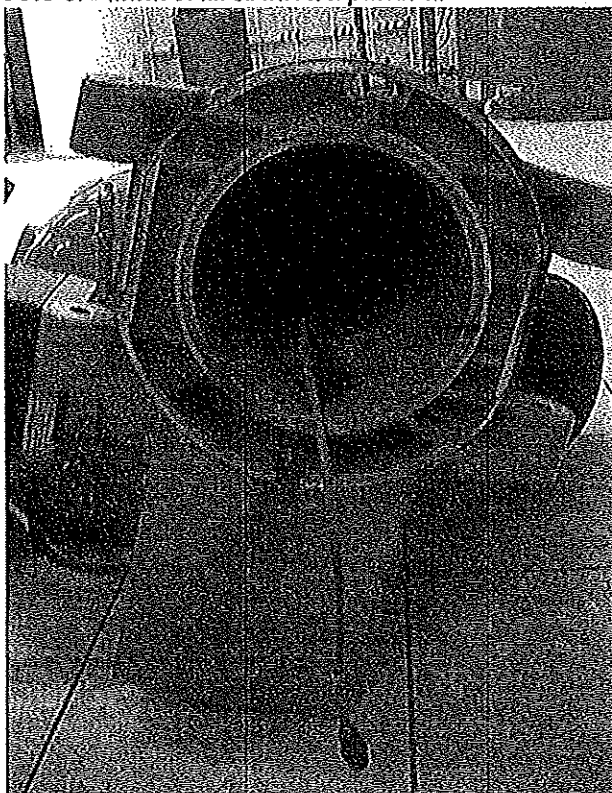
Foto 8: Palnik oraz obudowa palnika.

Końcówka palnika po zdemontowaniu okazała się w stanie bardzo dobrym (patrz: Foto 8).

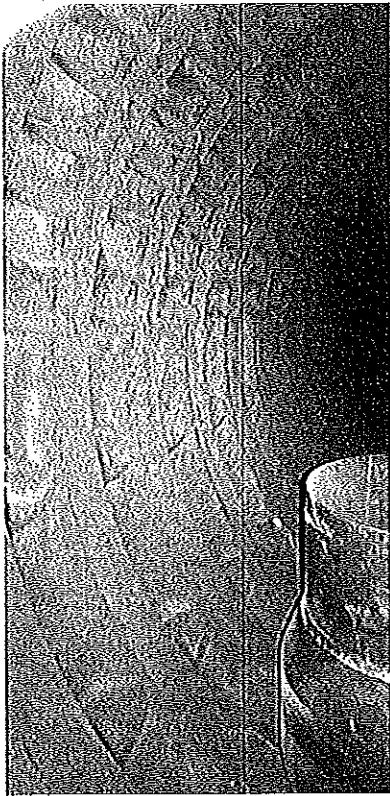
Foto 9: Rewizja wewnętrzna kotła I.

Rewizja wewnętrzna nie wykazała zniszczeń i uszkodzeń wewnątrz kotła. Widoczna część izolacji kotła jest nieuszkodzona. Komora spalania nosi ślady zwykłej eksploatacji urządzenia (patrz: Foto 9).

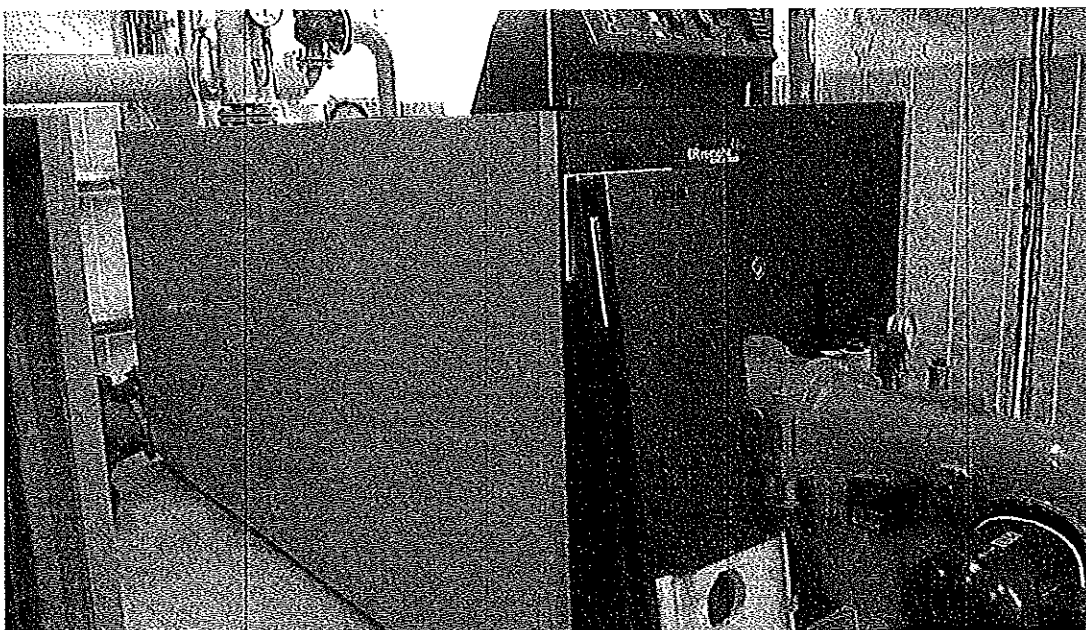
Foto 10: Stan wizualny kotła II.

Oględziny kotła II wykazały, że obudowa, palnik, wentylator oraz panel sterowania są nieuszkodzone (patrz: Foto 10).
